認證編號 CPF7152624C254

## 車輛資料 Vehicle Information

## 車輛認證總結報告 Vehicle Inspection Findings

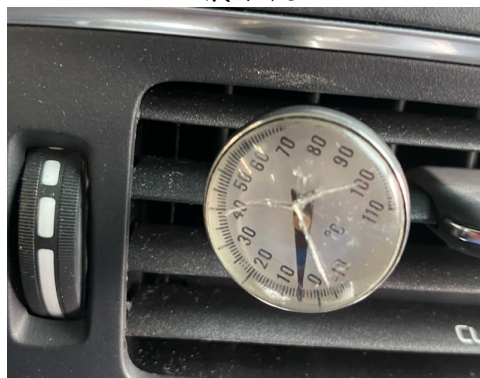
空調溫度

| 5. 前空調風速開關各段風速 | 正常 | 6. 前空調冷氣作動中央出風口溫度 | 5°C |
