認證編號 CPF7152624C270

## 車輛資料 Vehicle Information

## 車輛認證總結報告 Vehicle Inspection Findings

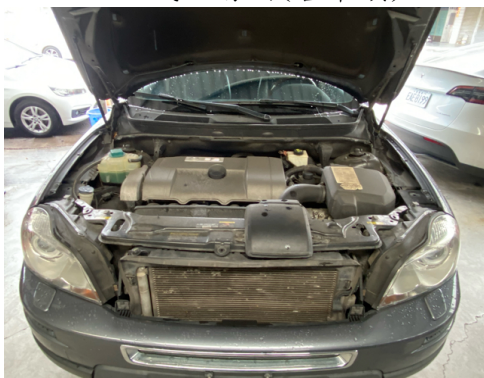
引擎室

| 5. 外觀有無漏油/水跡象 | 異常 | 6. 運轉時有無抖動或異常聲響 | 正常 |

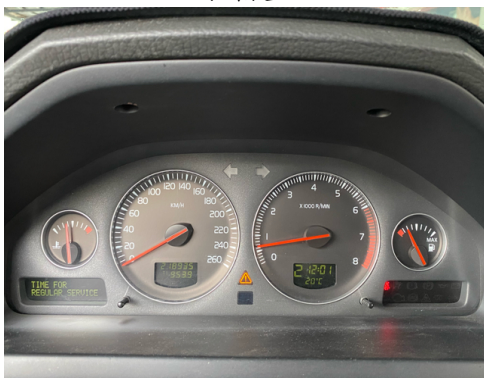
| 現況實車里程 Mileage<br>(僅揭露，不具保證效力) | 218,935 |

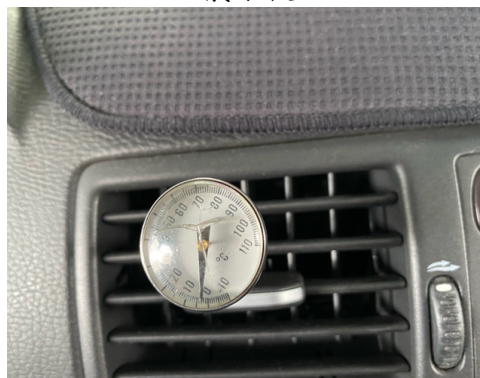
空調溫度

| 5. 前空調風速開關各段風速 | 正常 | 6. 前空調冷氣作動中央出風口溫度 | 5°C |
