認證編號 CPF71526251115

## 車輛資料 Vehicle Information

## 車輛認證總結報告 Vehicle Inspection Findings

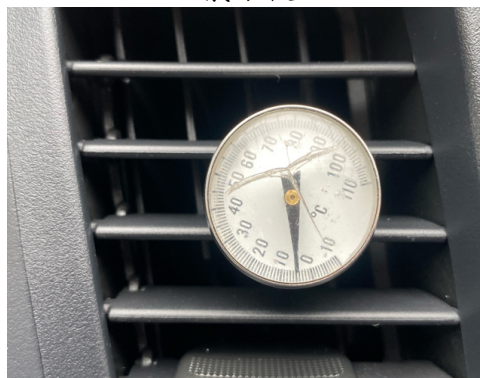
空調溫度

| 5. 前空調風速開關各段風速 | 正常 | 6. 前空調冷氣作動中央出風口溫度 | 5°C |
