# YES 車輛認證書

認證編號 CPF71526251116

| 車型 Model | CAMRY |

## 車輛認證總結報告 Vehicle Inspection Findings

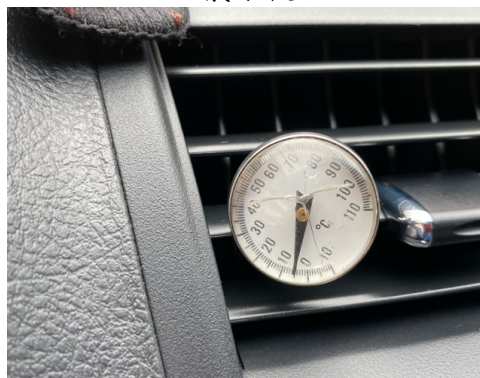
空調溫度

| 5. 前空調風速開關各段風速 | 正常 | 6. 前空調冷氣作動中央出風口溫度 | 5°C |
