認證編號 CPF71526251137

## 車輛資料 Vehicle Information

| 廠牌 Make | NISSAN |
| 車型 Model | LIVINA |

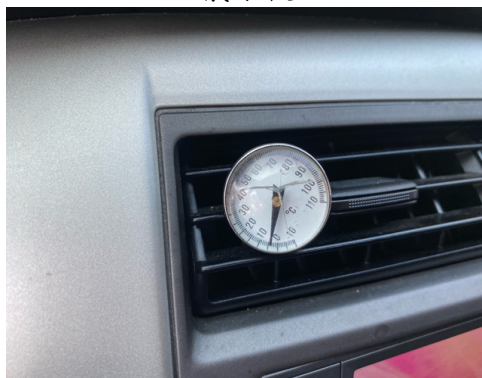
空調溫度

| 5. 前空調風速開關各段風速 | 正常 | 6. 前空調冷氣作動中央出風口溫度 | 5°C |
