認證編號 CPF71526252031

## 車輛資料 Vehicle Information

## 車輛認證總結報告 Vehicle Inspection Findings

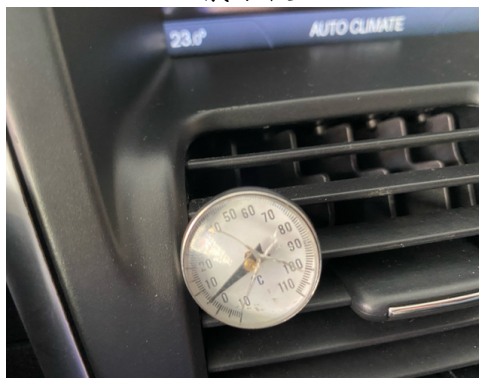
空調溫度

| 5. 前空調風速開關各段風速 | 正常 | 6. 前空調冷氣作動中央出風口溫度 | 5°C |
