認證編號 CPF71526252053

## 車輛資料 Vehicle Information

| 車型 Model | MACAN |

## 車輛認證總結報告 Vehicle Inspection Findings

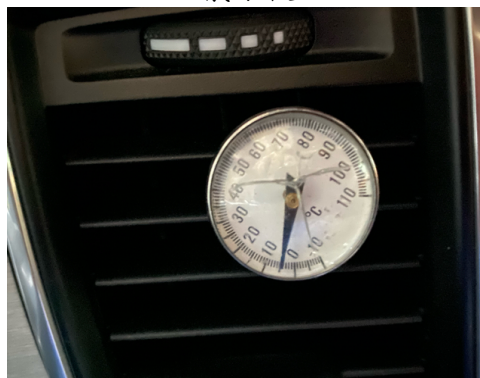
空調溫度

| 5. 前空調風速開關各段風速 | 正常 | 6. 前空調冷氣作動中央出風口溫度 | 5°C |
