# YES 車輛認證書

認證編號 CPF71526252117

| 廠牌 Make | HYUNDAI |
| 車型 Model | IX35 |

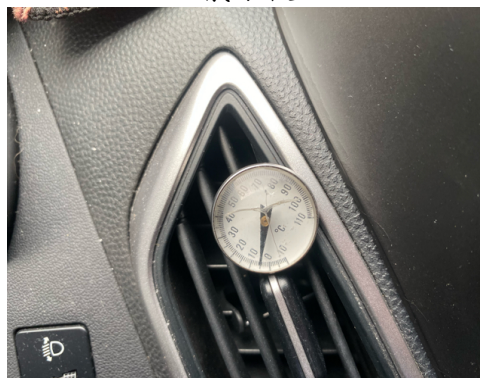
空調溫度

| 5. 前空調風速開關各段風速 | 正常 | 6. 前空調冷氣作動中央出風口溫度 | 5°C |
