認證編號 CPF71526252144

## 車輛資料 Vehicle Information

## 車輛認證總結報告 Vehicle Inspection Findings

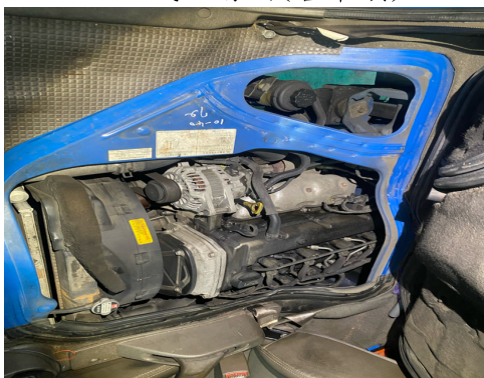
引擎室

| 5. 外觀有無漏油/水跡象 | 異常 | 6. 運轉時有無抖動或異常聲響 | 正常 |

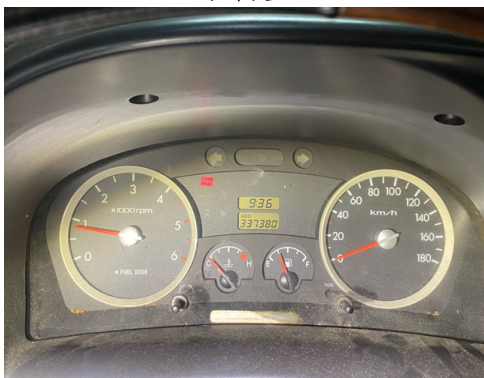
| 現況實車里程 Mileage<br>(僅揭露，不具保證效力) | 337,380 |

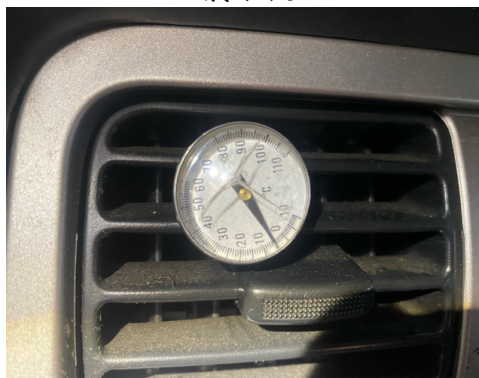
空調溫度

| 5. 前空調風速開關各段風速 | 正常 | 6. 前空調冷氣作動中央出風口溫度 | 5°C |
