認證編號 CPF71526252152

## 車輛資料 Vehicle Information

## 車輛認證總結報告 Vehicle Inspection Findings

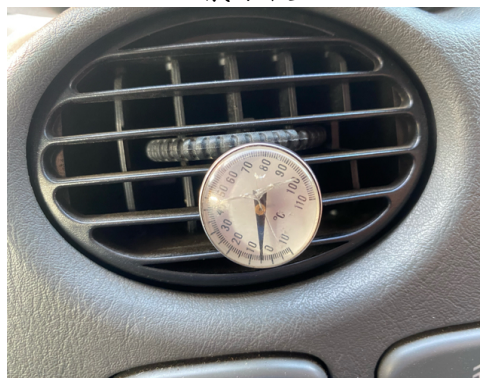
空調溫度

| 5. 前空調風速開關各段風速 | 正常 | 6. 前空調冷氣作動中央出風口溫度 | 5°C |
