認證編號 CPF71526252171

## 車輛資料 Vehicle Information

## 車輛認證總結報告 Vehicle Inspection Findings

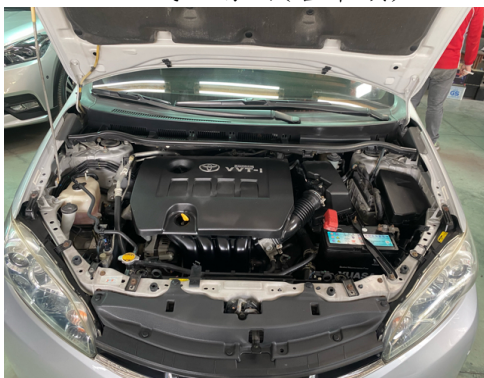
引擎室

| 5. 外觀有無漏油/水跡象 | 異常 | 6. 運轉時有無抖動或異常聲響 | 正常 |

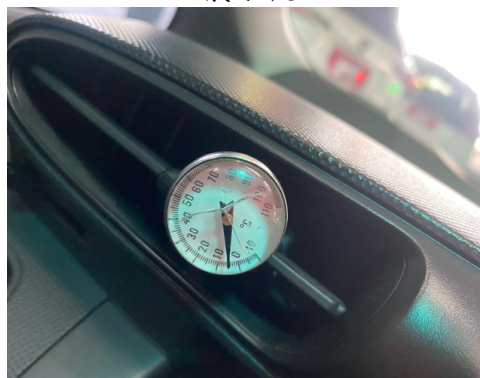
空調溫度

| 5. 前空調風速開關各段風速 | 正常 | 6. 前空調冷氣作動中央出風口溫度 | 5°C |
