認證編號 CPF71526253093

## 車輛資料 Vehicle Information

## 車輛認證總結報告 Vehicle Inspection Findings

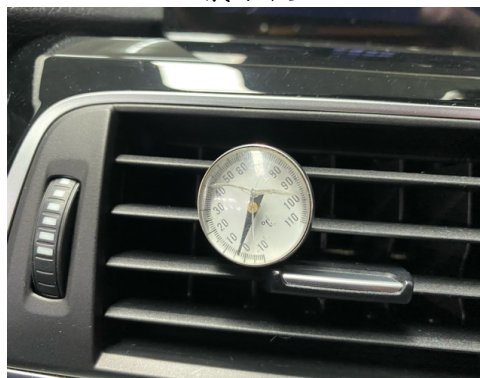
空調溫度

| 5. 前空調風速開關各段風速 | 正常 | 6. 前空調冷氣作動中央出風口溫度 | 5°C |
