認證編號 CPF71526253139

## 車輛資料 Vehicle Information

## 車輛認證總結報告 Vehicle Inspection Findings

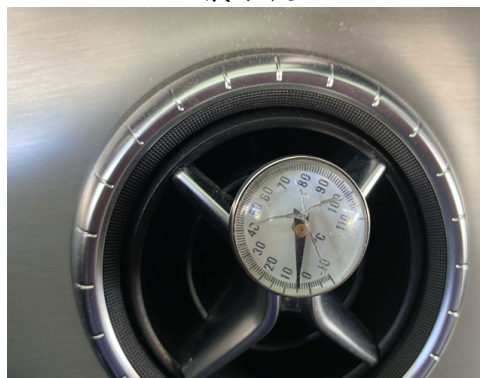
空調溫度

| 5. 前空調風速開關各段風速 | 正常 | 6. 前空調冷氣作動中央出風口溫度 | 5°C |
