# YES 車輛認證書

認證編號 CPF71526253148

| 車型 Model | SX4 |

## 車輛認證總結報告 Vehicle Inspection Findings

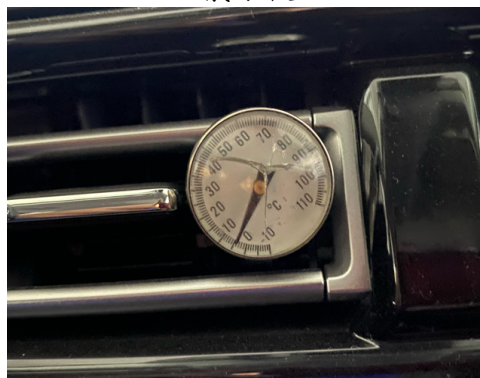
空調溫度

| 5. 前空調風速開關各段風速 | 正常 | 6. 前空調冷氣作動中央出風口溫度 | 5°C |
