認證編號 CPF71526253209

## 車輛資料 Vehicle Information

## 車輛認證總結報告 Vehicle Inspection Findings

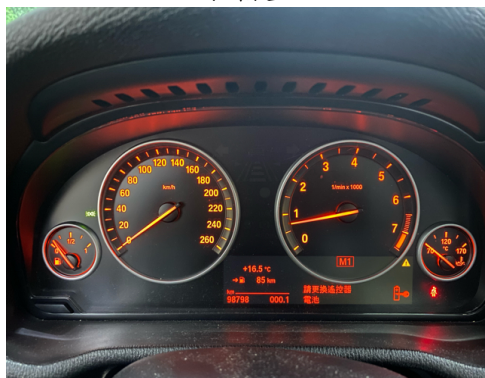
| 現況實車里程 Mileage<br>(僅揭露, 不具保證效力) | 98,798 |

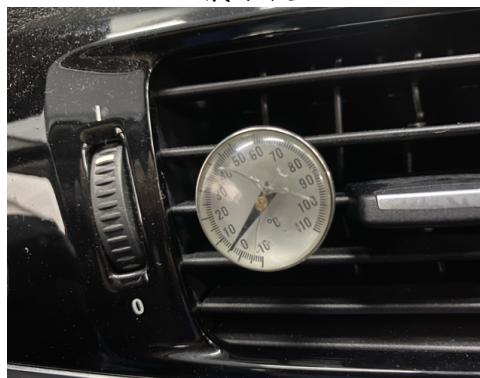
空調溫度

| 5. 前空調風速開關各段風速 | 正常 | 6. 前空調冷氣作動中央出風口溫度 | 5°C |
