認證編號 CPF71526253221

## 車輛資料 Vehicle Information

| 車型 Model | U6 GT/GT220 |

## 車輛認證總結報告 Vehicle Inspection Findings

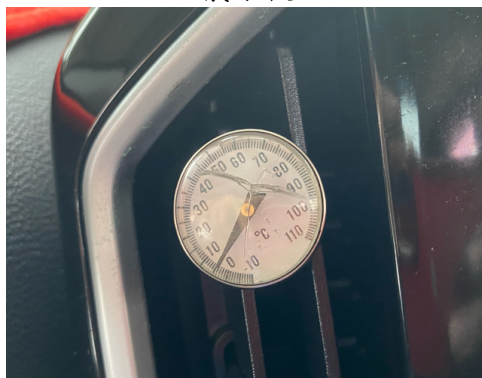
空調溫度

| 5. 前空調風速開關各段風速 | 正常 | 6. 前空調冷氣作動中央出風口溫度 | 5°C |
