認證編號 CPF71526253280

## 車輛資料 Vehicle Information

## 車輛認證總結報告 Vehicle Inspection Findings

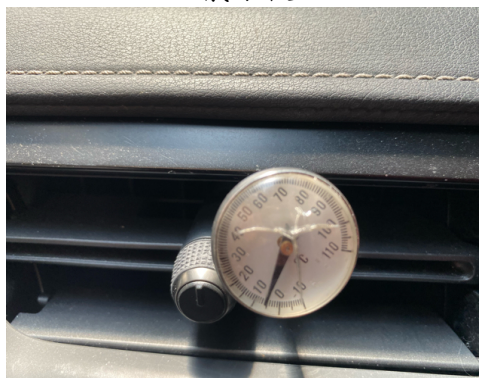
空調溫度

| 5. 前空調風速開關各段風速 | 正常 | 6. 前空調冷氣作動中央出風口溫度 | 5°C |
