# YES 車輛認證書

認證編號 CPF71526253288

| 車型 Model | CR-V |

## 車輛認證總結報告 Vehicle Inspection Findings

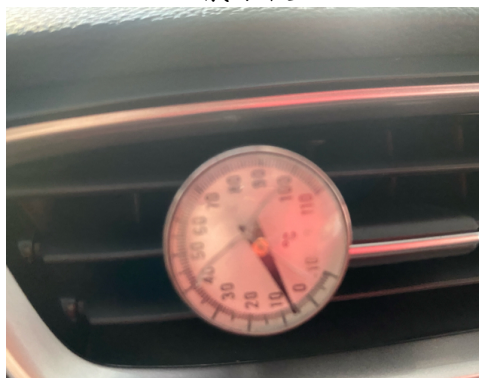
空調溫度

| 5. 前空調風速開關各段風速 | 正常 | 6. 前空調冷氣作動中央出風口溫度 | 5°C |
