認證編號 CPF71526253318

## 車輛資料 Vehicle Information

## 車輛認證總結報告 Vehicle Inspection Findings

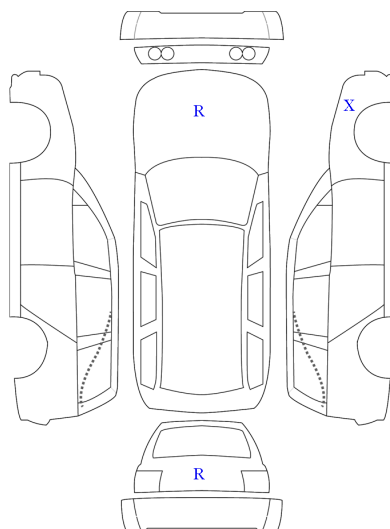
車體外觀圖

本車引擎號碼無異常。

本車車身號碼無異常。

本車輛無泡水跡象。

本車體骨架結構無修復跡象。 X 更換
