認證編號 CPF71526253330

## 車輛資料 Vehicle Information

| 車型 Model | T6 |

## 車輛認證總結報告 Vehicle Inspection Findings

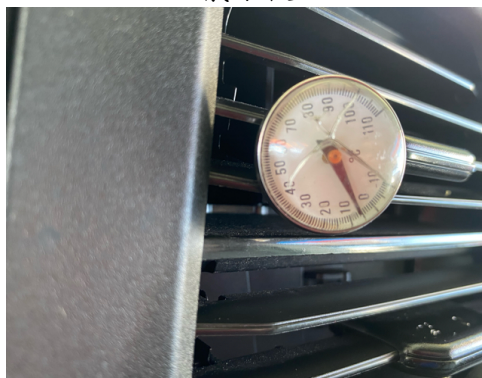
空調溫度

| 5. 前空調風速開關各段風速 | 正常 | 6. 前空調冷氣作動中央出風口溫度 | 5°C |
