認證編號 CPF71526254007

## 車輛資料 Vehicle Information

## 車輛認證總結報告 Vehicle Inspection Findings

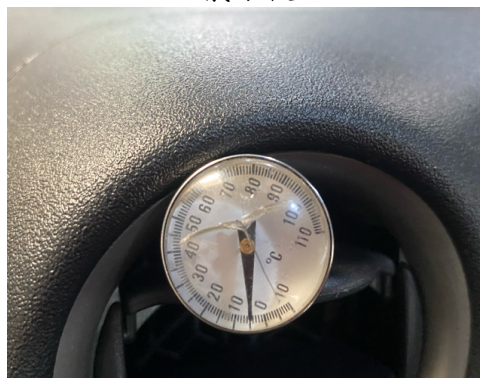
空調溫度

| 5. 前空調風速開關各段風速 | 正常 | 6. 前空調冷氣作動中央出風口溫度 | 5°C |
