認證編號 CPF71526254035

## 車輛資料 Vehicle Information

## 車輛認證總結報告 Vehicle Inspection Findings

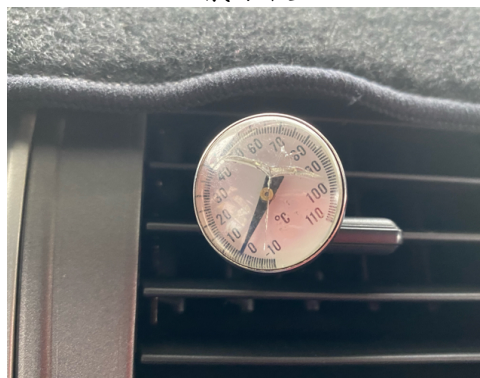
空調溫度

| 5. 前空調風速開關各段風速 | 正常 | 6. 前空調冷氣作動中央出風口溫度 | 5°C |
