認證編號 CPF71526254051

## 車輛資料 Vehicle Information

## 車輛認證總結報告 Vehicle Inspection Findings

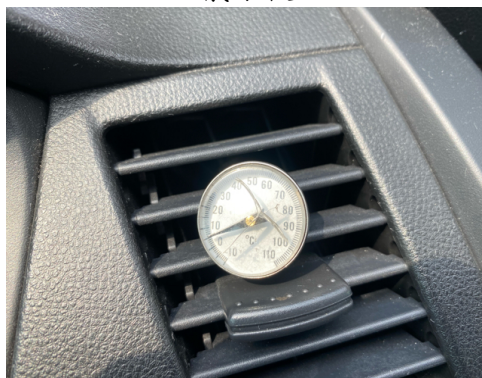
空調溫度

| 5. 前空調風速開關各段風速 | 正常 | 6. 前空調冷氣作動中央出風口溫度 | 5°C |
