認證編號 CPF71526254077

## 車輛資料 Vehicle Information

## 車輛認證總結報告 Vehicle Inspection Findings

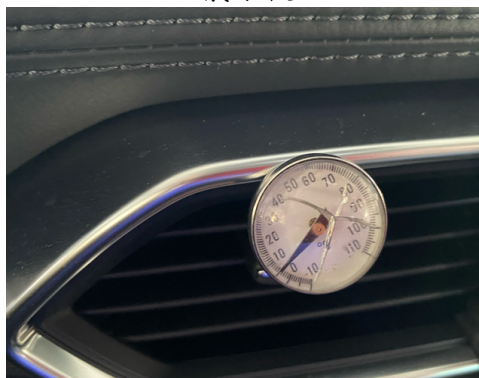
空調溫度

| 5. 前空調風速開關各段風速 | 正常 | 6. 前空調冷氣作動中央出風口溫度 | 5°C |
