認證編號 CPF71526254084

## 車輛資料 Vehicle Information

## 車輛認證總結報告 Vehicle Inspection Findings

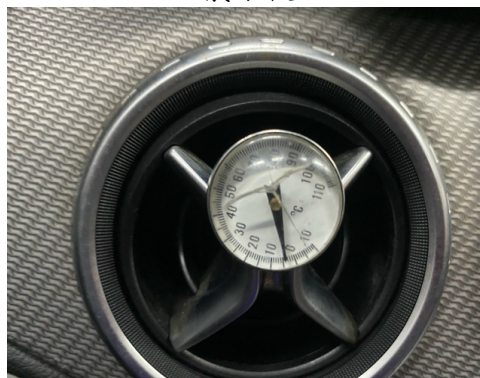
空調溫度

| 5. 前空調風速開關各段風速 | 正常 | 6. 前空調冷氣作動中央出風口溫度 | 5°C |
