認證編號 CPF71526254087

## 車輛資料 Vehicle Information

## 車輛認證總結報告 Vehicle Inspection Findings

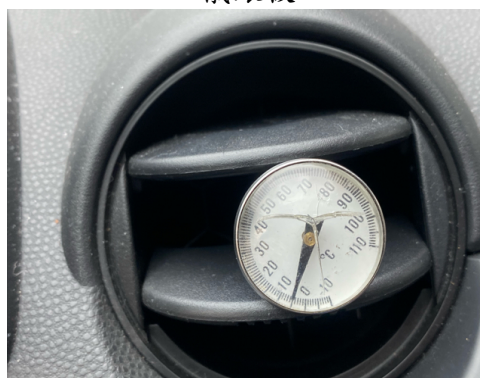
空調溫度

| 5. 前空調風速開關各段風速 | 正常 | 6. 前空調冷氣作動中央出風口溫度 | 5°C |
