認證編號 CPF71526254139

## 車輛資料 Vehicle Information

| 廠牌 Make | MITSUBISHI |

## 車輛認證總結報告 Vehicle Inspection Findings

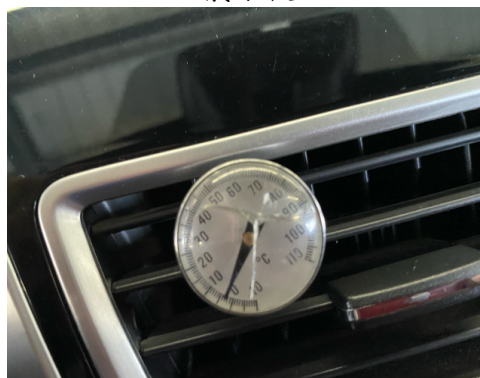
空調溫度

| 5. 前空調風速開關各段風速 | 正常 | 6. 前空調冷氣作動中央出風口溫度 | 5°C |
