認證編號 CPF71526254162

## 車輛資料 Vehicle Information

## 車輛認證總結報告 Vehicle Inspection Findings

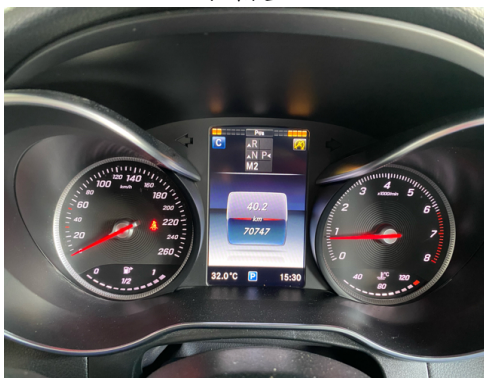
| 現況實車里程 Mileage<br>(僅揭露，不具保證效力) | 70,747 |

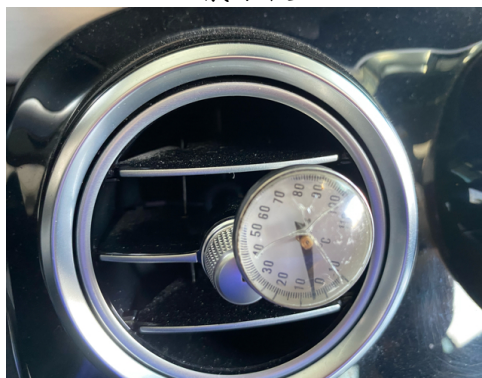
空調溫度

| 5. 前空調風速開關各段風速 | 正常 | 6. 前空調冷氣作動中央出風口溫度 | 5°C |
