認證編號 CPF71526254184

## 車輛資料 Vehicle Information

## 車輛認證總結報告 Vehicle Inspection Findings

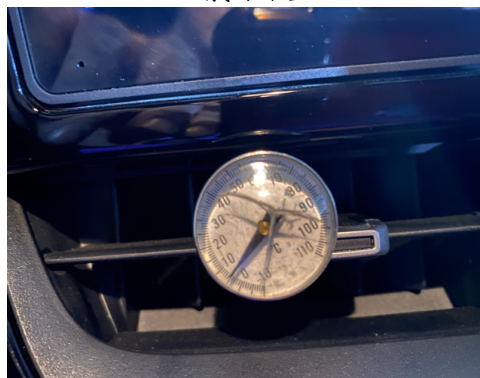
空調溫度

| 5. 前空調風速開關各段風速 | 正常 | 6. 前空調冷氣作動中央出風口溫度 | 5°C |
