認證編號 CPF71526254195

## 車輛資料 Vehicle Information

## 車輛認證總結報告 Vehicle Inspection Findings

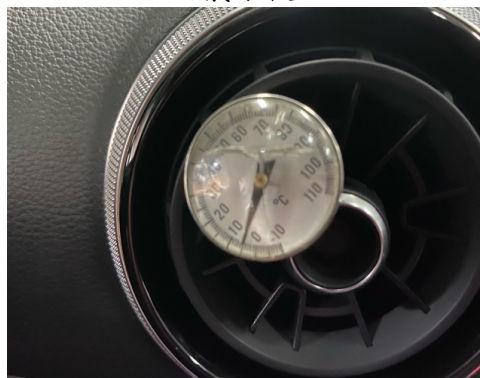
空調溫度

| 5. 前空調風速開關各段風速 | 正常 | 6. 前空調冷氣作動中央出風口溫度 | 5°C |
