# YES 車輛認證書

受檢測車輛通過YES認證鑑定標準  
This vehicle has passed the YES Evaluation Standard

認證編號 CPF71526254197

| 車型 Model | YARIS |

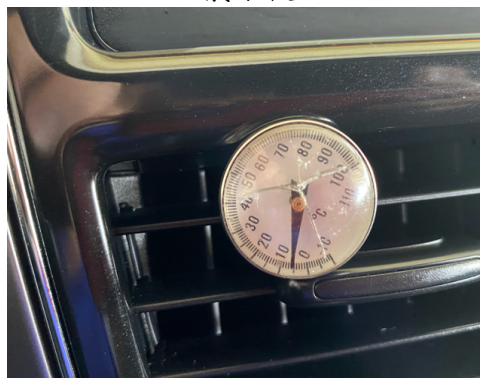
空調溫度

| 5. 前空調風速開關各段風速 | 正常 | 6. 前空調冷氣作動中央出風口溫度 | 5°C |
