認證編號 CPF71526254222

## 車輛資料 Vehicle Information

## 車輛認證總結報告 Vehicle Inspection Findings

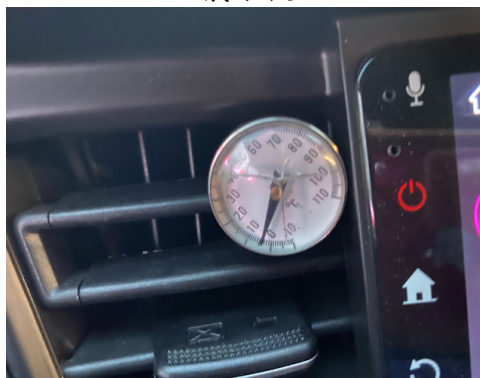
空調溫度

| 5. 前空調風速開關各段風速 | 正常 | 6. 前空調冷氣作動中央出風口溫度 | 5°C |
