認證編號 CPF71526254259

## 車輛資料 Vehicle Information

## 車輛認證總結報告 Vehicle Inspection Findings

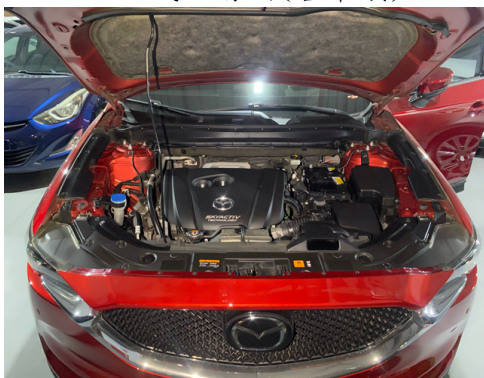
引擎室

| 5. 外觀有無漏油/水跡象 | 異常 | 6. 運轉時有無抖動或異常聲響 | 正常 |

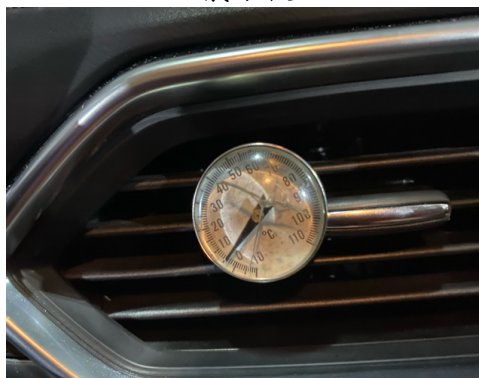
空調溫度

| 5. 前空調風速開關各段風速 | 正常 | 6. 前空調冷氣作動中央出風口溫度 | 5°C |
