認證編號 CPF71526254260

## 車輛資料 Vehicle Information

## 車輛認證總結報告 Vehicle Inspection Findings

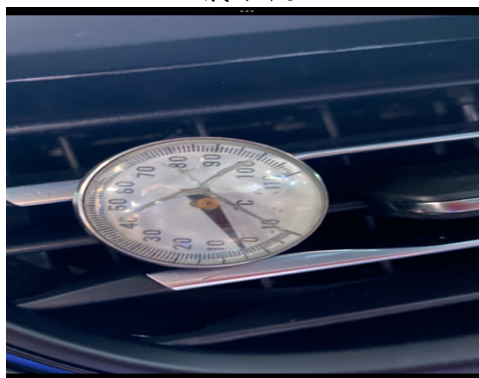
空調溫度

| 5. 前空調風速開關各段風速 | 正常 | 6. 前空調冷氣作動中央出風口溫度 | 5°C |
