認證編號 CPF71526254302

## 車輛資料 Vehicle Information

| 廠牌 Make | MITSUBISHI |
| 車型 Model | OUTLANDER |

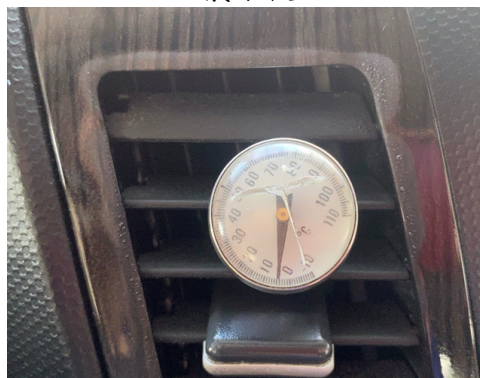
空調溫度

| 5. 前空調風速開關各段風速 | 正常 | 6. 前空調冷氣作動中央出風口溫度 | 5°C |
