認證編號 CPF71526254318

## 車輛資料 Vehicle Information

## 車輛認證總結報告 Vehicle Inspection Findings

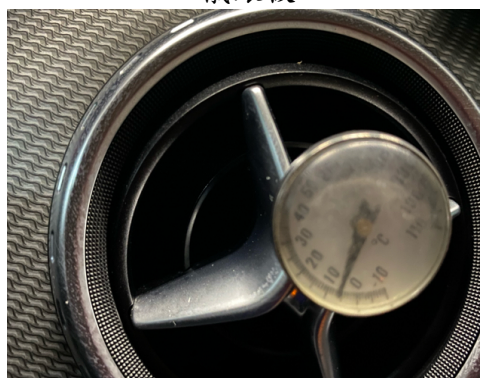
空調溫度

| 5. 前空調風速開關各段風速 | 正常 | 6. 前空調冷氣作動中央出風口溫度 | 5°C |
