認證編號 CPF71526255043

## 車輛資料 Vehicle Information

## 車輛認證總結報告 Vehicle Inspection Findings

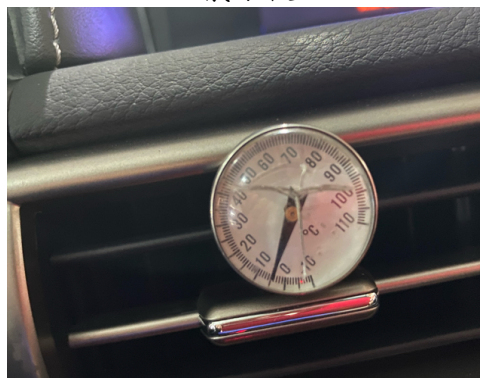
空調溫度

| 5. 前空調風速開關各段風速 | 正常 | 6. 前空調冷氣作動中央出風口溫度 | 5°C |
