認證編號 CPF71526255052

## 車輛資料 Vehicle Information

## 車輛認證總結報告 Vehicle Inspection Findings

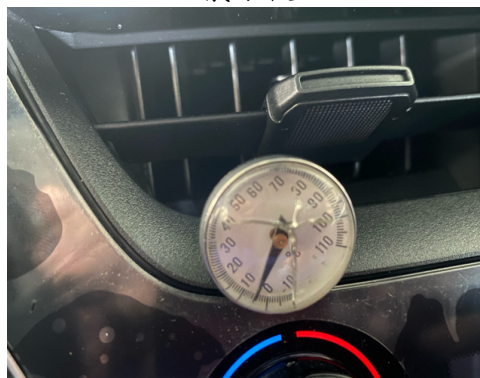
空調溫度

| 5. 前空調風速開關各段風速 | 正常 | 6. 前空調冷氣作動中央出風口溫度 | 5°C |
