認證編號 CPF71526255068

## 車輛資料 Vehicle Information

## 車輛認證總結報告 Vehicle Inspection Findings

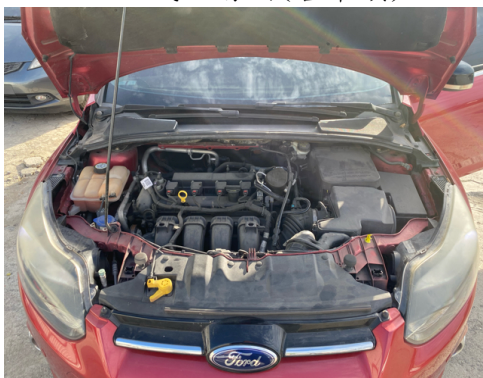
引擎室

| 5. 外觀有無漏油/水跡象 | 異常 | 6. 運轉時有無抖動或異常聲響 | 正常 |

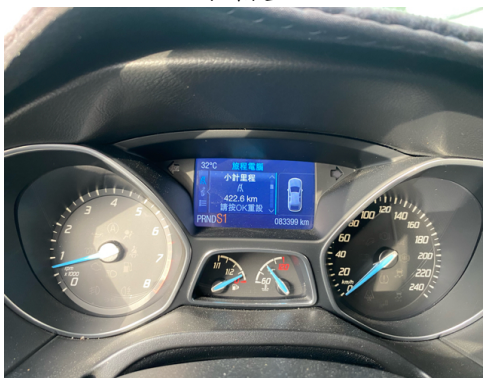
| 現況實車里程 Mileage<br>(僅揭露, 不具保證效力) | 83,399 |

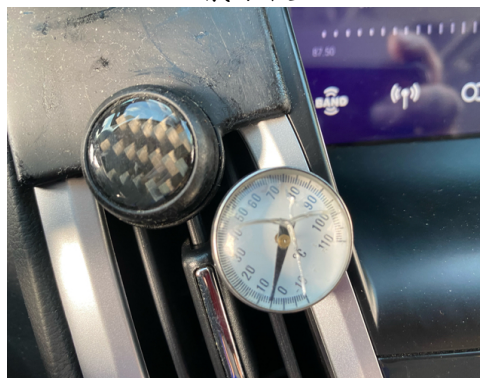
空調溫度

| 5. 前空調風速開關各段風速 | 正常 | 6. 前空調冷氣作動中央出風口溫度 | 5°C |
