# YES 車輛認證書

認證編號 CPF71526255070

| 車型 Model | GLA-CLASS |

## 車輛認證總結報告 Vehicle Inspection Findings

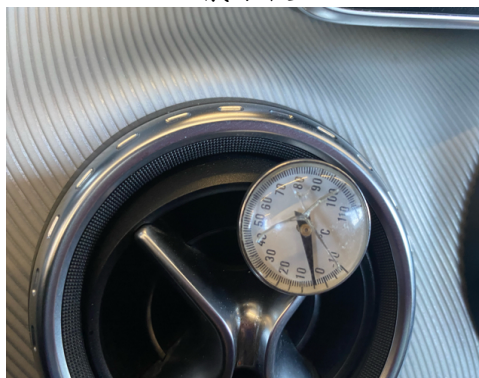
空調溫度

| 5. 前空調風速開關各段風速 | 正常 | 6. 前空調冷氣作動中央出風口溫度 | 5°C |
