認證編號 CPF71526255112

## 車輛資料 Vehicle Information

## 車輛認證總結報告 Vehicle Inspection Findings

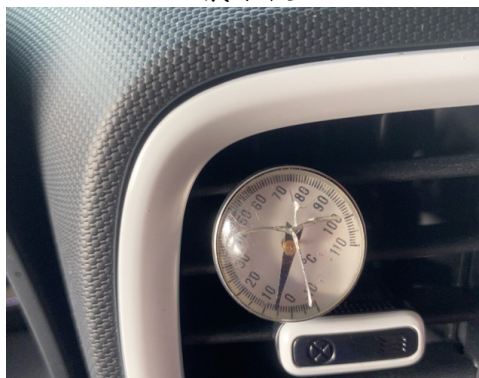
空調溫度

| 5. 前空調風速開關各段風速 | 正常 | 6. 前空調冷氣作動中央出風口溫度 | 5°C |
