認證編號 CPF71526255116

## 車輛資料 Vehicle Information

| 廠牌 Make | MITSUBISHI |

## 車輛認證總結報告 Vehicle Inspection Findings

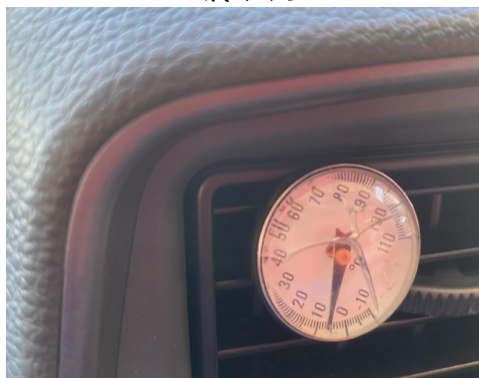
空調溫度

| 5. 前空調風速開關各段風速 | 正常 | 6. 前空調冷氣作動中央出風口溫度 | 5°C |
