認證編號 CPF71526255153

## 車輛資料 Vehicle Information

## 車輛認證總結報告 Vehicle Inspection Findings

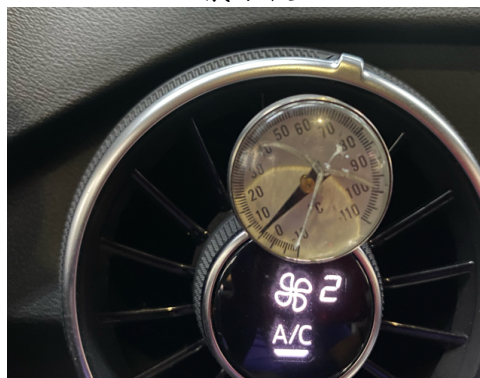
空調溫度

| 5. 前空調風速開關各段風速 | 正常 | 6. 前空調冷氣作動中央出風口溫度 | 5°C |
