認證編號 CPF71526255186

## 車輛資料 Vehicle Information

## 車輛認證總結報告 Vehicle Inspection Findings

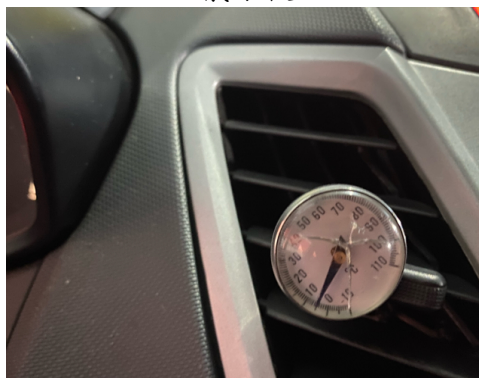
空調溫度

| 5. 前空調風速開關各段風速 | 正常 | 6. 前空調冷氣作動中央出風口溫度 | 5°C |
