## 車輛認證總結報告 Vehicle Inspection Findings

認證編號 CPF71526255190

| 廠牌 Make | ISUZU |
| 車型 Model | ELF |

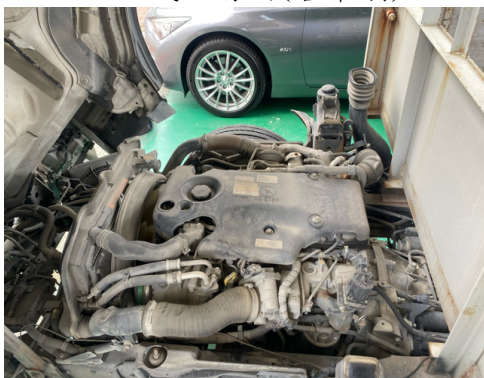
引擎室

| 5. 外觀有無漏油/水跡象 | 異常 | 6. 運轉時有無抖動或異常聲響 | 正常 |

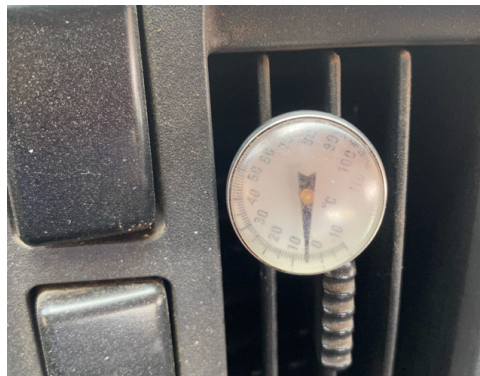
空調溫度

| 5. 前空調風速開關各段風速 | 正常 | 6. 前空調冷氣作動中央出風口溫度 | 5°C |
