認證編號 CPF71526255237

## 車輛資料 Vehicle Information

## 車輛認證總結報告 Vehicle Inspection Findings

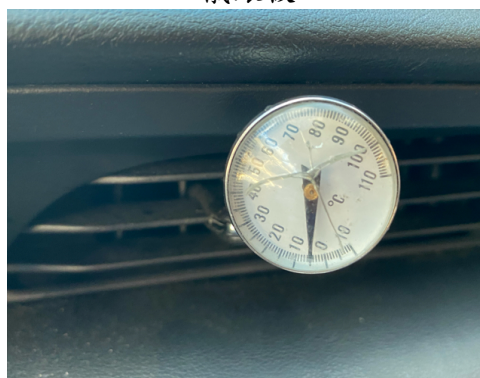
空調溫度

| 5. 前空調風速開關各段風速 | 正常 | 6. 前空調冷氣作動中央出風口溫度 | 5°C |
