認證編號 CPF71526255261

## 車輛資料 Vehicle Information

## 車輛認證總結報告 Vehicle Inspection Findings

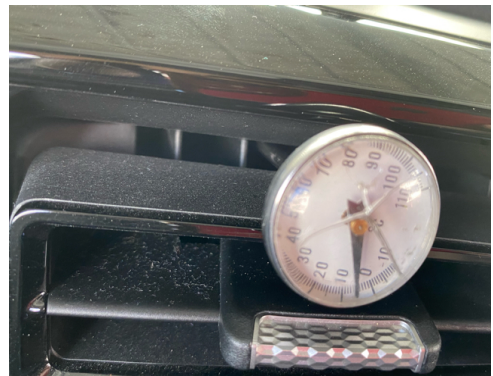
空調溫度

| 5. 前空調風速開關各段風速 | 正常 | 6. 前空調冷氣作動中央出風口溫度 | 5°C |
