# YES 車輛認證書

認證編號 CPF71526255267

| 廠牌 Make | MITSUBISHI |
| 車型 Model | VERYCA |

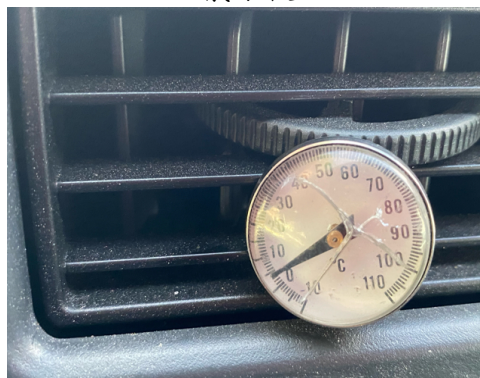
空調溫度

| 5. 前空調風速開關各段風速 | 正常 | 6. 前空調冷氣作動中央出風口溫度 | 5°C |
