認證編號 CPF71526255272

## 車輛資料 Vehicle Information

## 車輛認證總結報告 Vehicle Inspection Findings

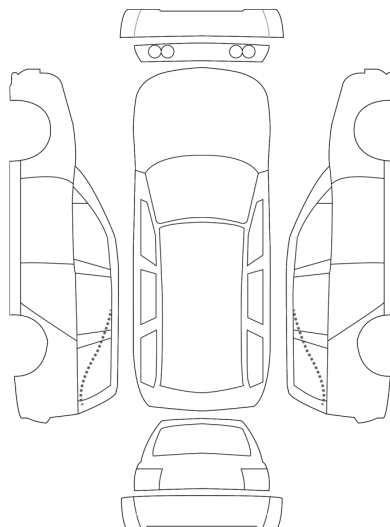
車體外觀圖

本車引擎號碼無異常。

本車車身號碼無異常。

本車輛無泡水跡象。

本車體骨架結構無修復跡象。

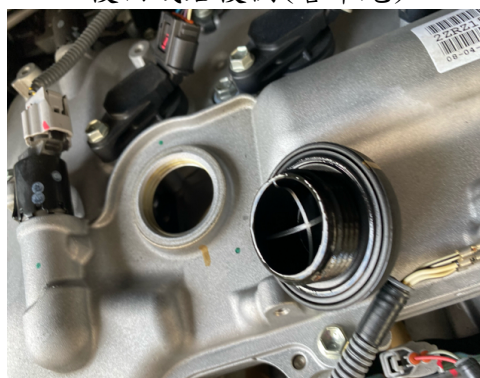
機油蓋

| 3. 警告指示燈有無異常作動 | 正常 | 4. 機油油量、油質有無異常 | 正常 |

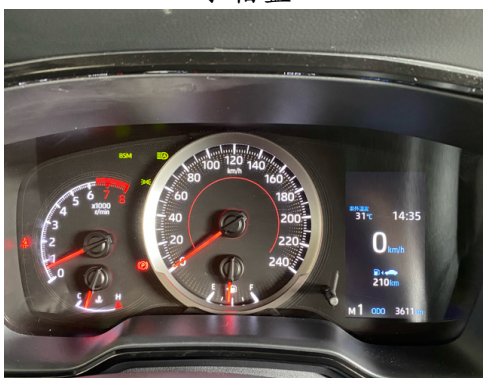
| 現況實車里程 Mileage<br>(僅揭露，不具保證效力) | 3,611 |

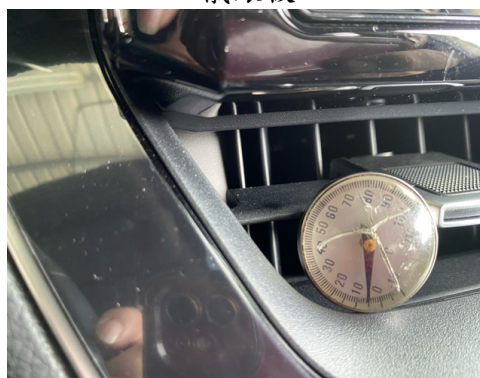
空調溫度

| 1. 檢查室外氣溫 | 32°C | 2. 後空調冷氣作動中央出風口溫度 | 無此項目 |
| 5. 前空調風速開關各段風速 | 正常 | 6. 前空調冷氣作動中央出風口溫度 | 5°C |
