認證編號 CPF71526256002

## 車輛資料 Vehicle Information

| 車型 Model | TIGUAN |

## 車輛認證總結報告 Vehicle Inspection Findings

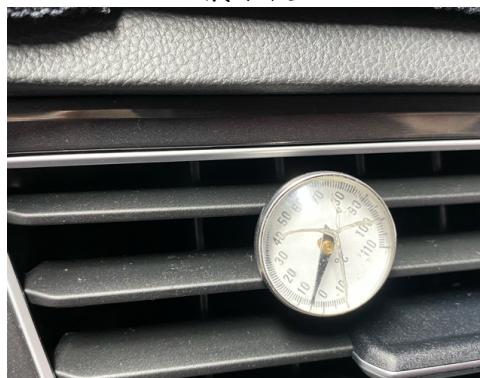
空調溫度

| 5. 前空調風速開關各段風速 | 正常 | 6. 前空調冷氣作動中央出風口溫度 | 5°C |
